HÖHLEN- UND KARSTFORSCHUNG DRESDEN e.V.

2024

HEFT 2

1. Brunnen Kloster Lehnin

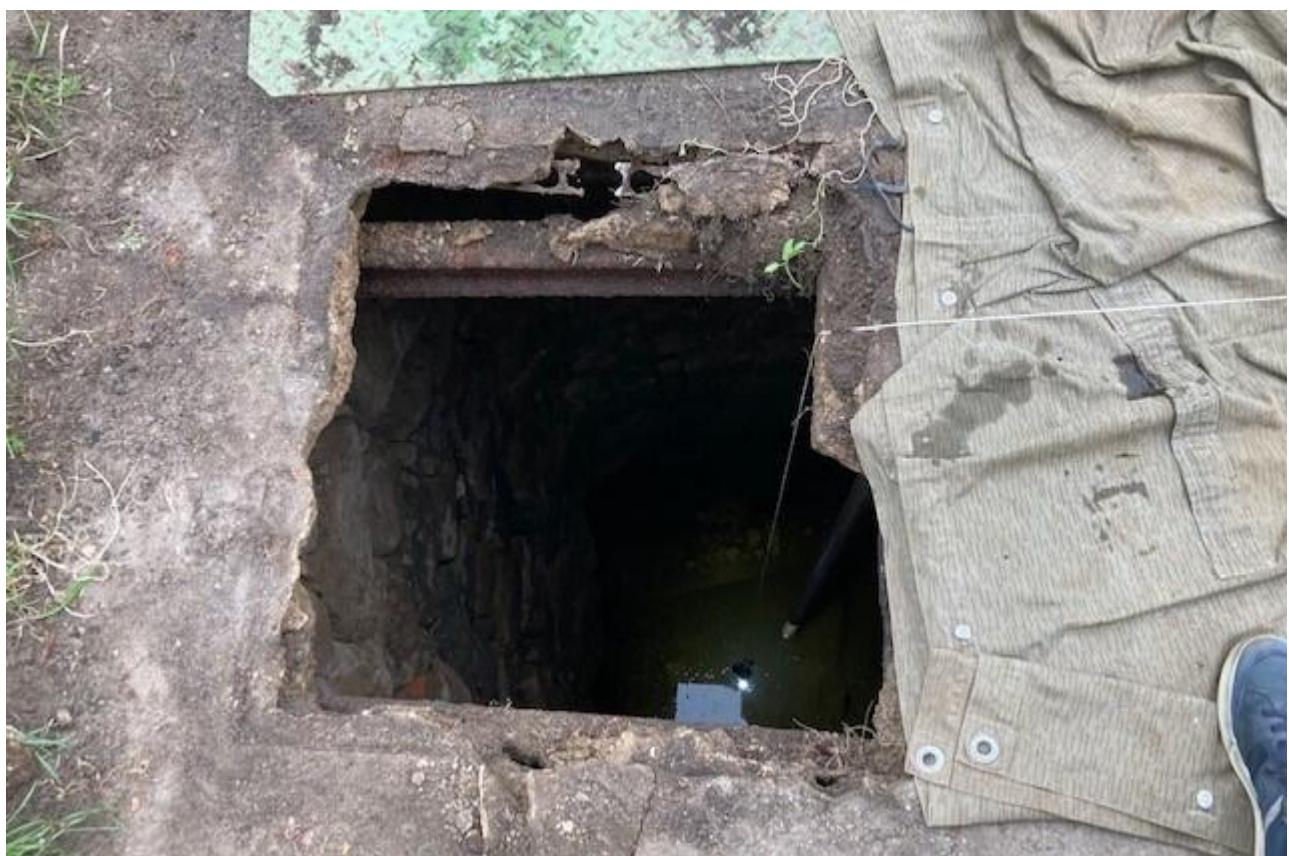
Die Revisionsöffnung wurde durch eine geteilte Abdeckplatte (Riffelblech) verschlossen, durch die ein Ansaugrohr geführt wurde und auf der eine Schwengelpumpe stand (Foto: Maik Römholt).

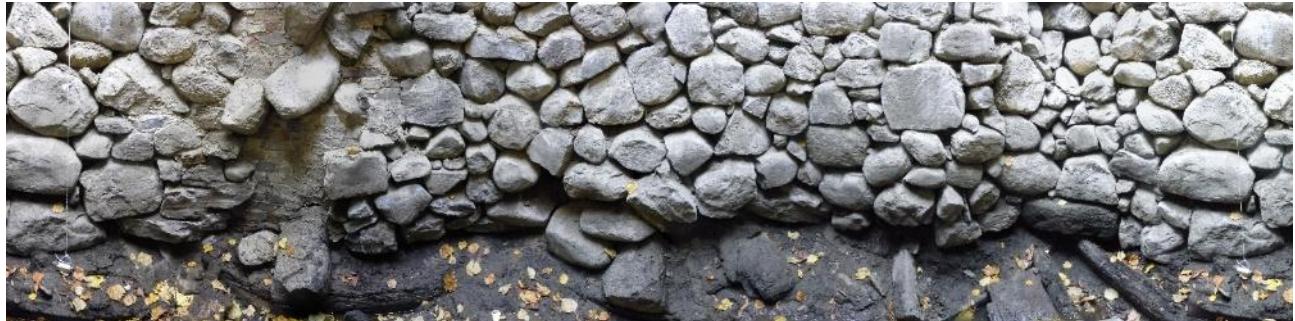
Die Balken auf der Nord- und Südseite haben eine Länge von ca. 2,0 m, die von der Ost- und Westseite eine Länge von ca. 1,6 m, ihre Breite beträgt 0,24 m, ihre Dicke ca. 0,12 m. Die Balken wurden sich gegenseitig stützend horizontal im Grundwasserbereich in zwei Lagen als Gesenk auf der Brunnensohle verlegt. Die obere Balkenlage ist überwiegend verrottet. Lose Balkenreste konnten aus der Brunnenmitte geborgen werden. Durch das Fehlen dieser Balkenlage im ursprünglichen Verband kann inzwischen die Last des Feldsteinmauerwerks nicht mehr getragen werden. Einzelne Steine sind bereits aus dem Verbund herausgelöst. Die Balken der unteren Lage sind in der West- und Südseite mittig gebrochen und werden von sandigem Sediment ins Gesenk gedrückt. Auf diesem weiß-grauen Sediment sitzt der Brunnen derzeit auf.

360° Panoramabild der untersten Lage Feldsteine auf der Holzkonstruktion. Die weiße Schnur links und rechts kennzeichnet die Nordseite (Fotos: Hartmut Simmert, Stitch: Jana Jänke)

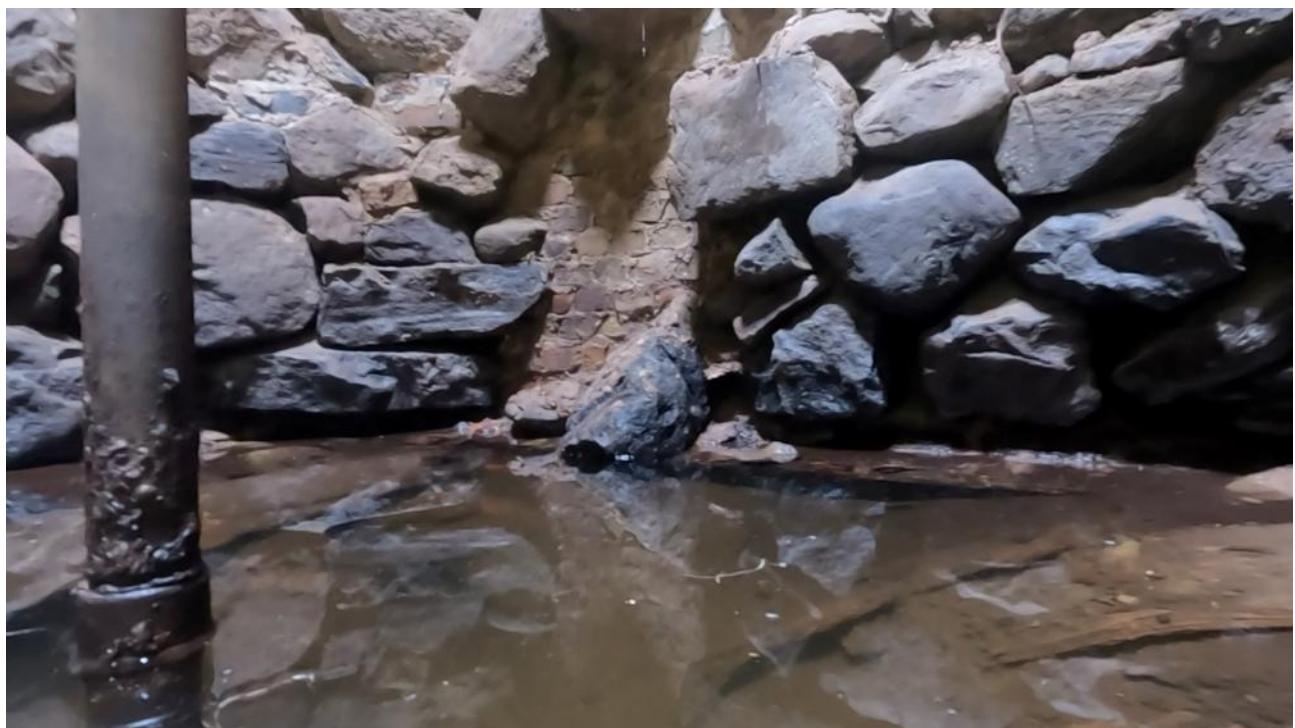
Zustand Mai 2023: Links vorn das Saugrohr der Schwengelpumpe. In Bildmitte Ausbesserungen der Brunnenwand mit Ziegelsteinmauerung (Foto: Maik Römhild)

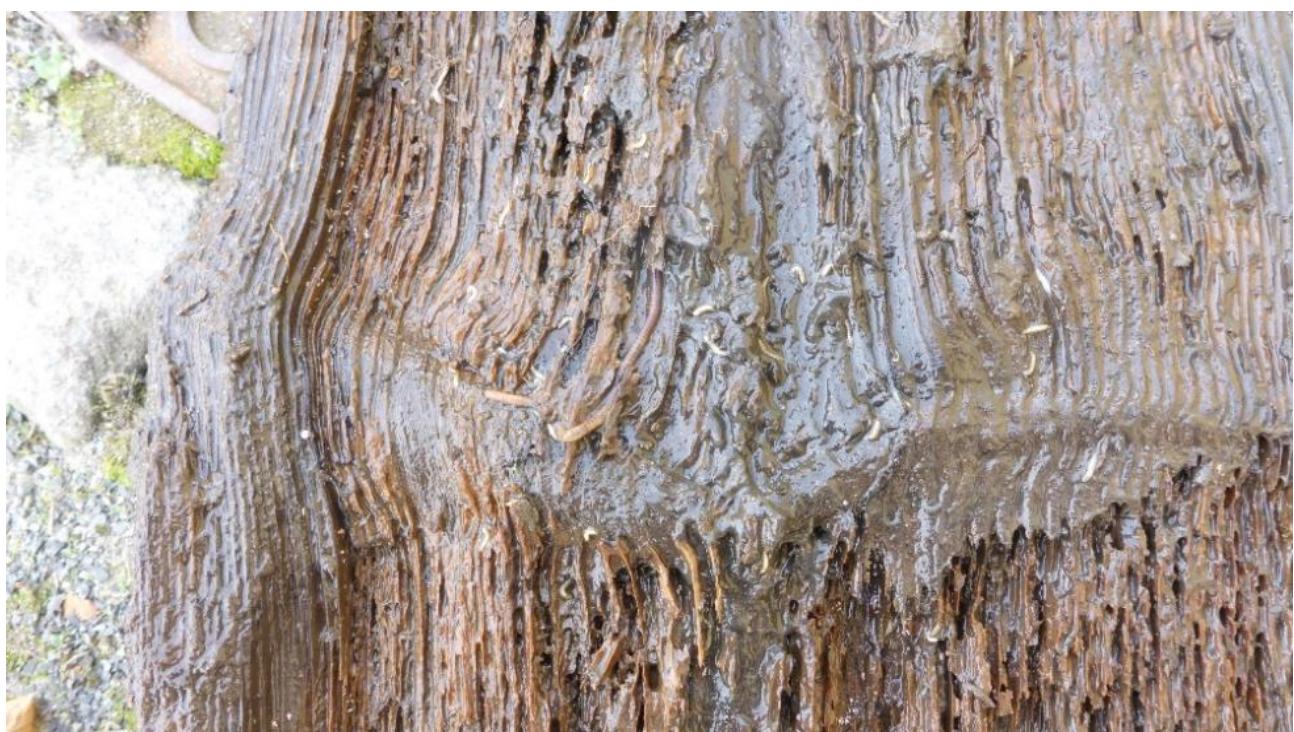
Auf einem geborgenen Holzfragment sind deutlich der Zerfall der Holzsubstanz und die Besiedlung mit Käferlarven zu erkennen (Foto: Alexander Ramm).

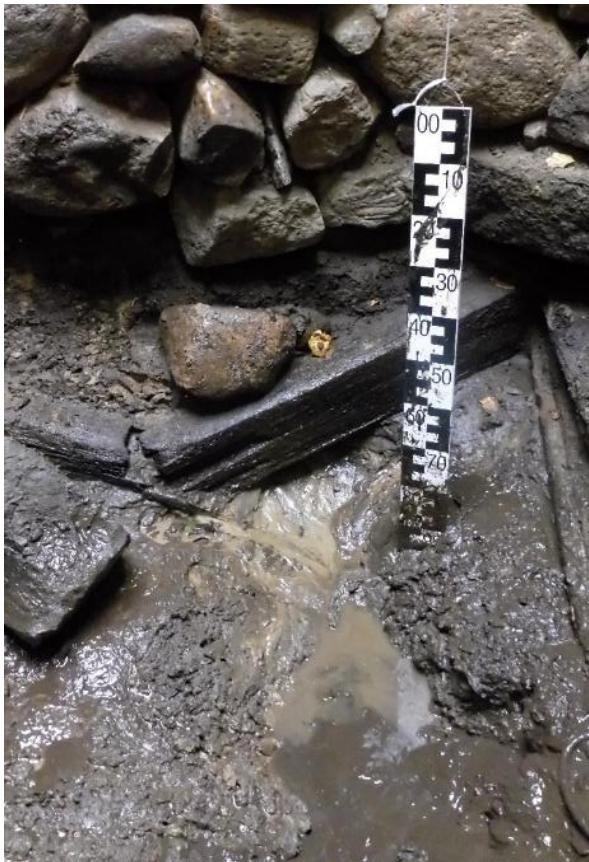
*NW-Ecke des Brunnens vor der Bereinigung.
Deutlich zu erkennen der Einströmbereich des
Wassers*
(Foto: Hartmut Simmert)

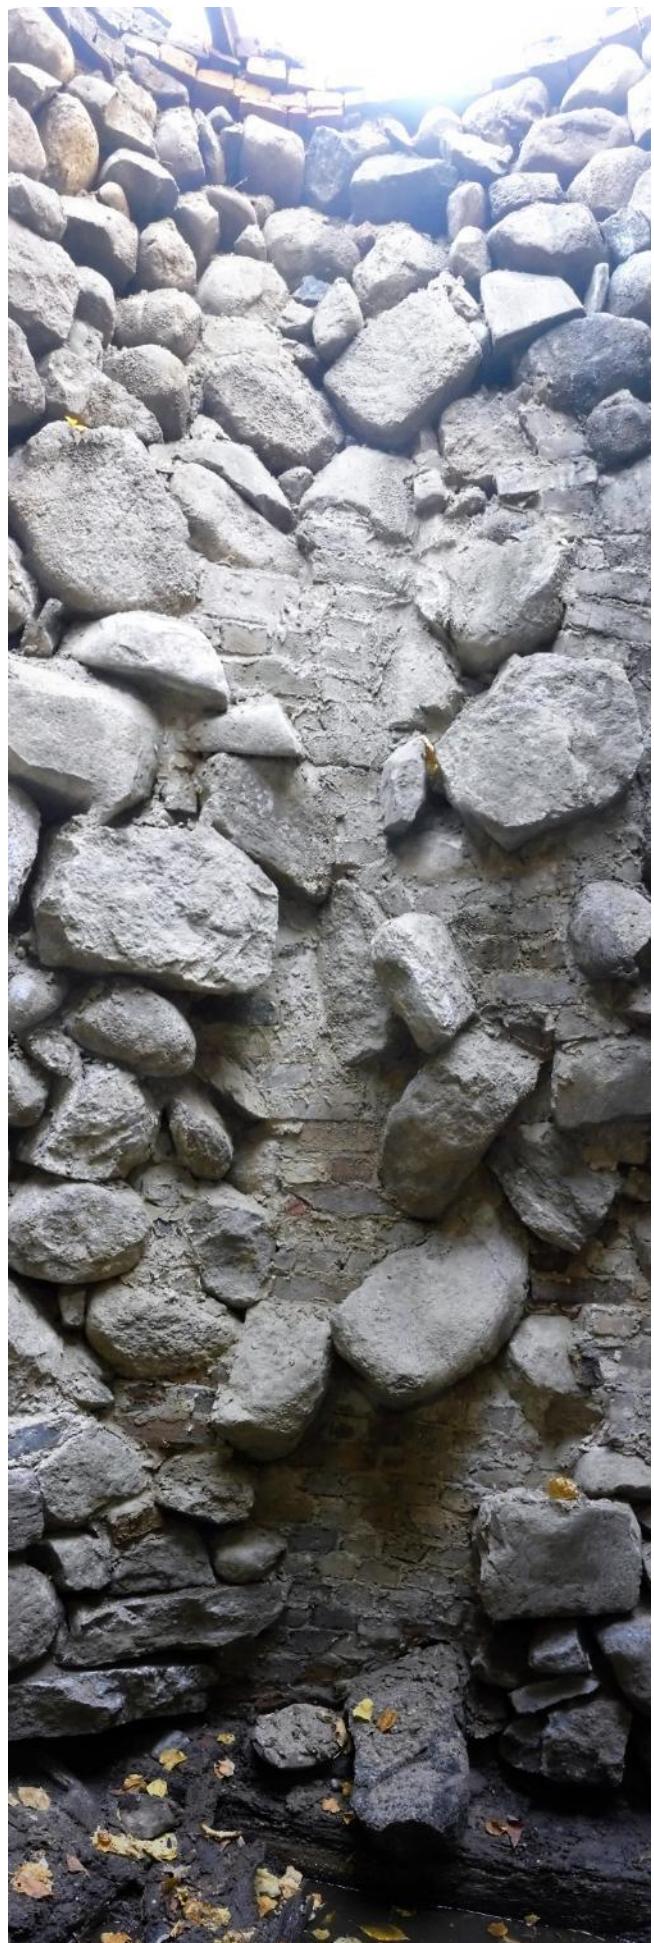
Auf der Nordostseite hat die Brunnenwand vertikal mehrere Schadstellen, die mit neuzeitlichen Mauerziegeln in festem Zementmörtel ausgebessert worden sind (siehe Foto, S. 18).

*Auf der NO-Seite der Brunnenwand gibt es
übereinander mehrere Schadstellen, die
mit Mauerziegeln und Zementmörtel aus-
gebessert worden sind.
(Foto: Hartmut Simmert,
Stitch: Jana Jänke)*

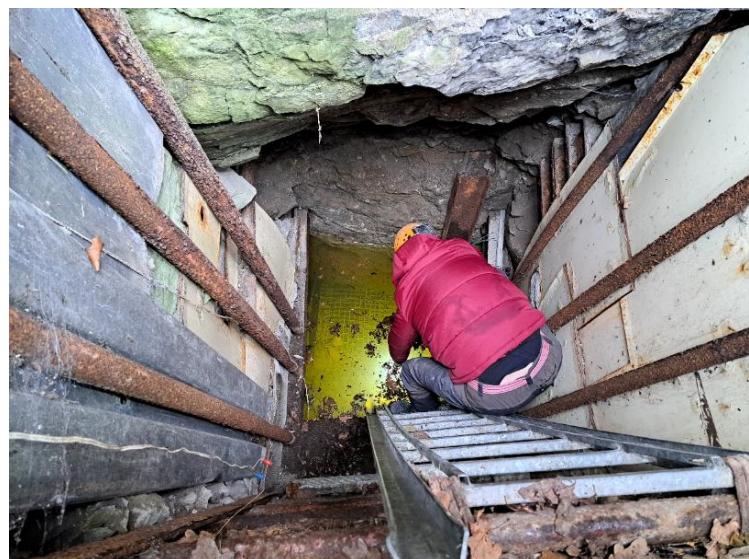
Blick von oben in den Schacht. Wasserstand vom sichtbaren Gitterrost ab 89 cm.

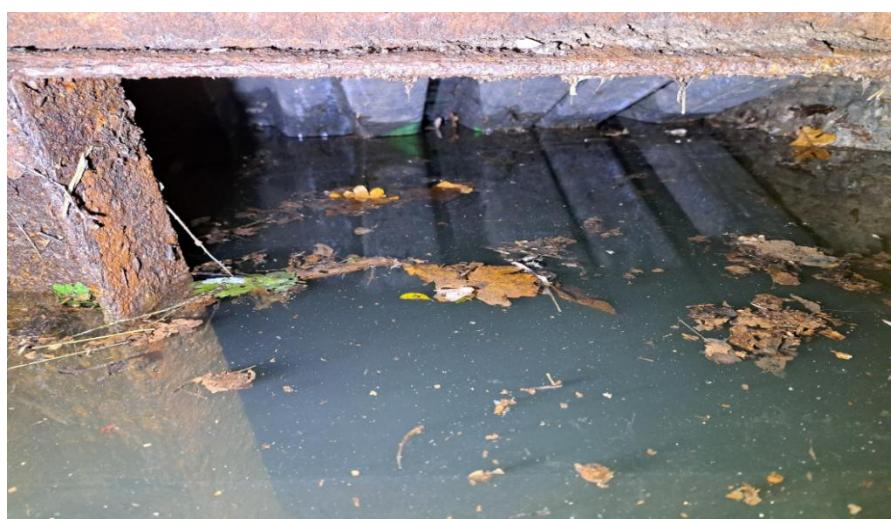
Zugang vom Schacht in Richtung ersten Hohlraum und Abtauchstelle mit Pegel und anderen Einbauten. Zugang ist in dieser Situation nur tauchend möglich.

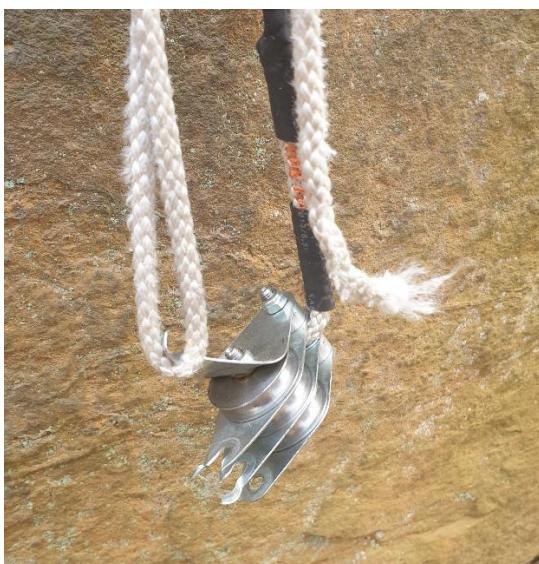
Dabei erfolgte eine radiale Belastung per Handzug über mehrere Flaschenzüge. Die maximal aufgebrachte Last betrug 12 kN, dann versagte der verstärkte Baumarkt-Flaschenzug (3vs4 Rollen, 8 mm Zugseil).

Bei 12 kN zerstörter Flaschenzug nach radialer Belastung. Die Schwachpunkte waren hier die Bleche des Rollenblocks.

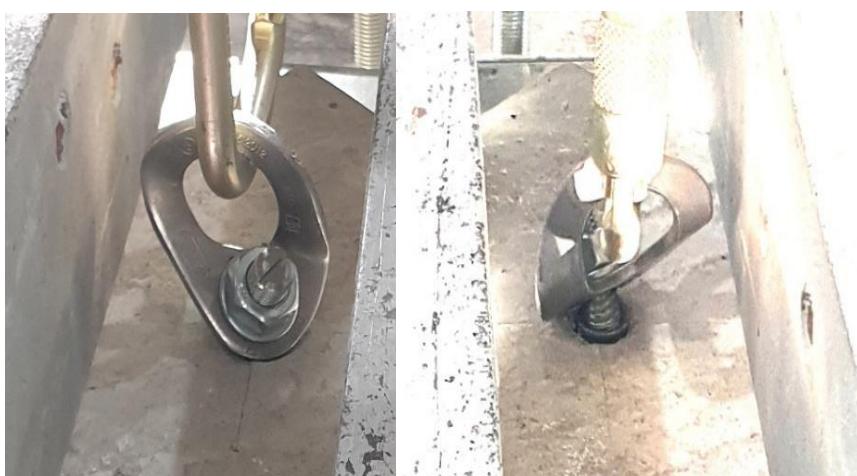
Die maximale Kraft wurde bei 18,7 kN gemessen, wobei sich das System um 29 mm verformt hatte. Anschließend fiel die Last wieder ab, nur der Gewindestab verbog und dehnte sich im Austrittsbereich weiter, bis er bei 15,3 kN und einem Weg von 30,7 mm infolge der Verbiegung und der Kerbwirkung des Gewindes brach.

Situation unmittelbar vor dem Bruch von beiden Seiten

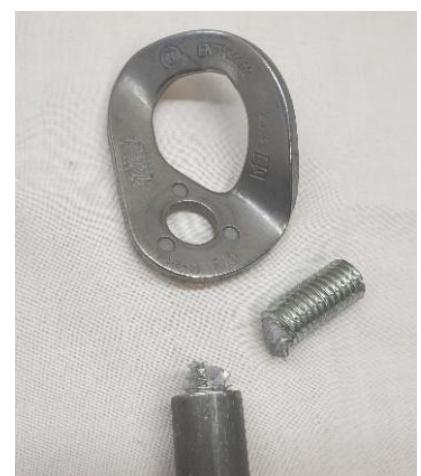
Verformte Winkellasche und gebrochener Gewindestab

Bei der axialen Belastung wird über die Winkellasche eine Hebelwirkung erzeugt, wodurch sich der Gewindestab zuerst deutlich sichtbar verbiegt und letztlich im Bereich der Lasche abreißt. Auch hier wird die Winkellasche vor dem Bruch des Gewindestabes deutlich verformt.

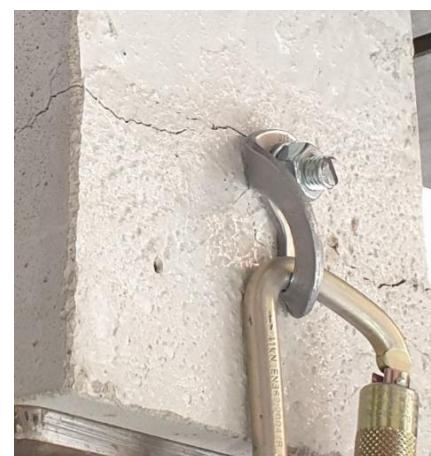
Horizontaler Bruch des Betonwürfels bei ca. 30 kN

Bei einer Last von 30,1 kN und einem Weg von 20,7 mm brach der Betonwürfel horizontal. Damit sank die Messkraft schlagartig auf 24,6 kN, die Last wurde nun vollständig vom System der Einspannung des Betonwürfels übernommen. Damit konnte trotz des Risses bei weiterem Weg die Last wieder ansteigen.
