HÖHLEN- UND KARSTFORSCHUNG DRESDEN e.V.

2024

HEFT 2

1. Brunnen Kloster Lehnin

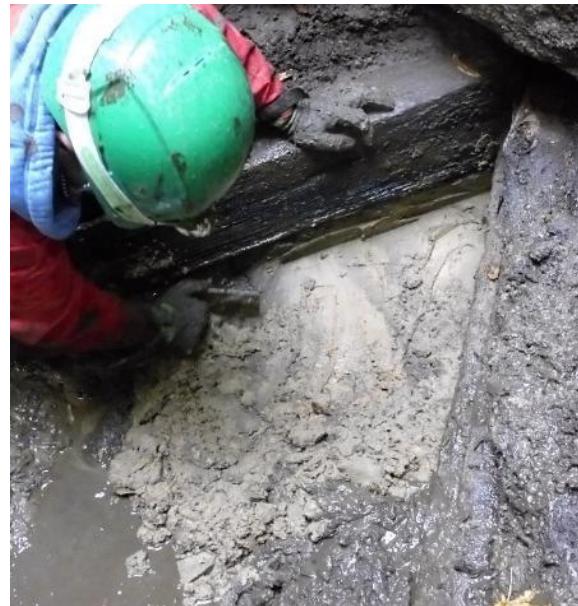
*NW-Ecke des Brunnens nach der Bereinigung
von Schlamm und Freilegung der Sandschicht
(Foto: Hartmut Simmert).*

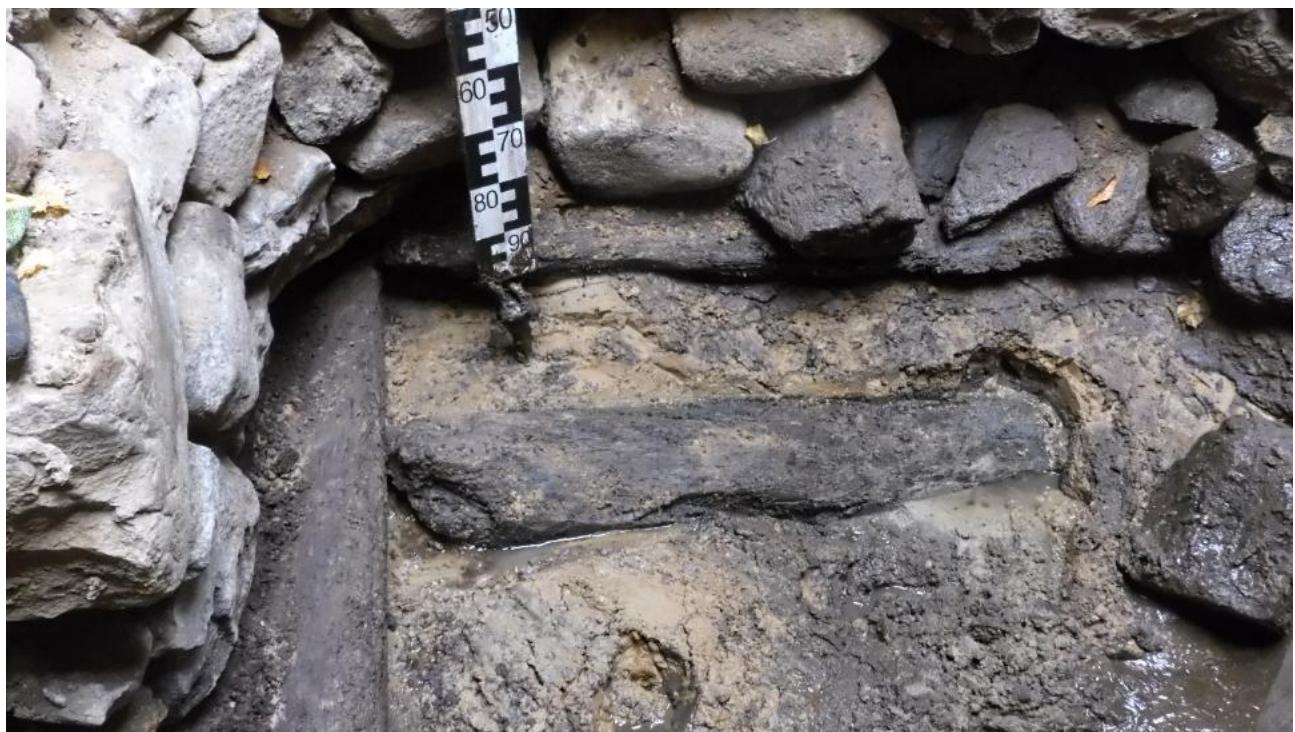
SO-Ecke des Grundes nach der Bereinigung (Foto: Hartmut Simmert)

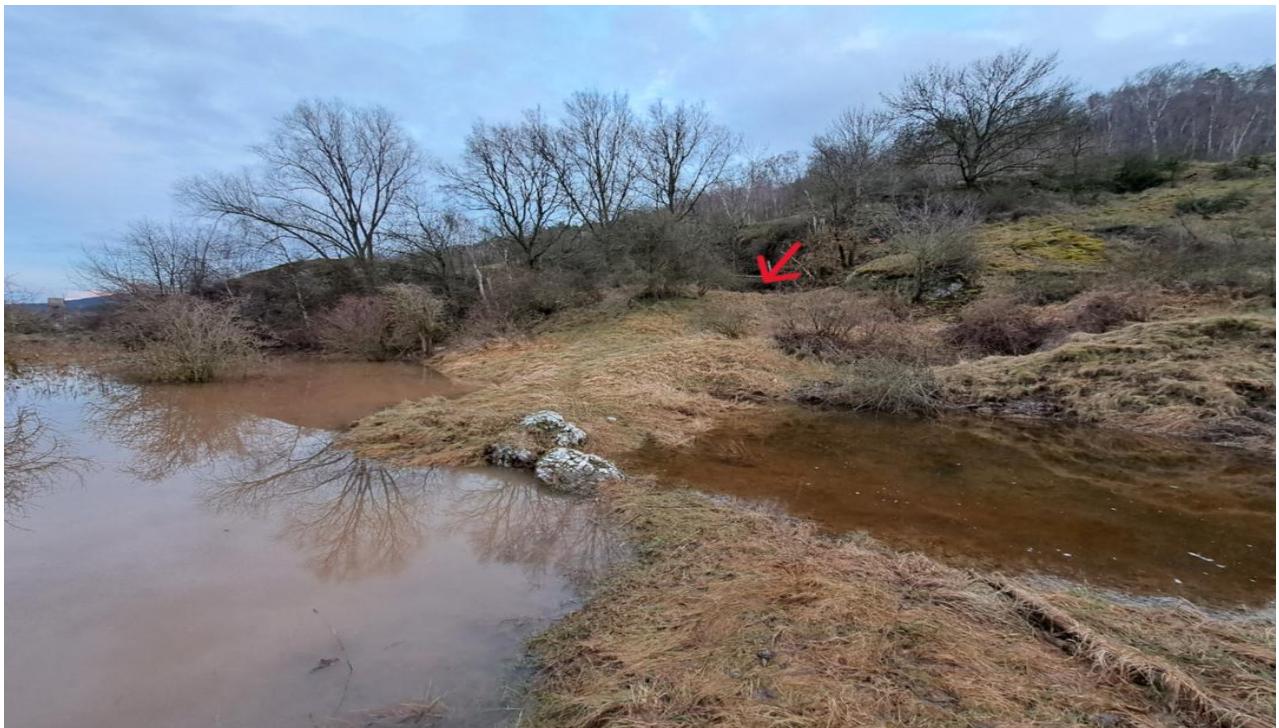
Eine interessante Erscheinung im verkarsteten Gelände unmittelbar im Einflussbereich der Höhlenentwässerung ist eine Wasserstelle unterhalb des Zugangsschachtes. Die Wasserlache, ca. 50 cm tief, ist gegenüber dem unmittelbar angrenzenden Stauseewasser ebenfalls braun verfärbt, aber im Gegensatz zum Stauseewasser nicht trüb. Beide Wässer werden, wenn überhaupt, durch eine Landbrücke voneinander getrennt. Diese Barriere besteht optisch aus Anhydrit und Gipsgerölle, welche mit Gräsern überwachsen sind. Die gemessenen Parameter können in der Messwerttabelle nachgelesen werden. Eine Möglichkeit dieser Erscheinung wäre, dass durch den sinkenden Stauseepegel und gleichzeitig dem nachdrückenden Wasser durch den Einflussbereich der Höhle, ein Potenzialgefälle Richtung Stausee besteht und damit bereits Höhlenwasser mit gemischter Chemie und gefiltert aus der Höhle/ Untergrund ins Freie dringt. Im Zugangsbereich der Numburg-Bruchhöhle, unweit dieser Stelle auf ähnlichem Höhenniveau gelegen, kann man dieses Phänomen ebenfalls erkennen. Auch hier ist das Wasser klar und braun eingefärbt.

Wasserfläche links hat direkten Kontakt zum Stausee. Rechts abgetrennt durch die poröse Landbrücke ein kleiner Teich mit signifikant anderen Wasserwerten und Optik. Der Pfeil zeigt auf den Zugangsschacht zur Höhle.

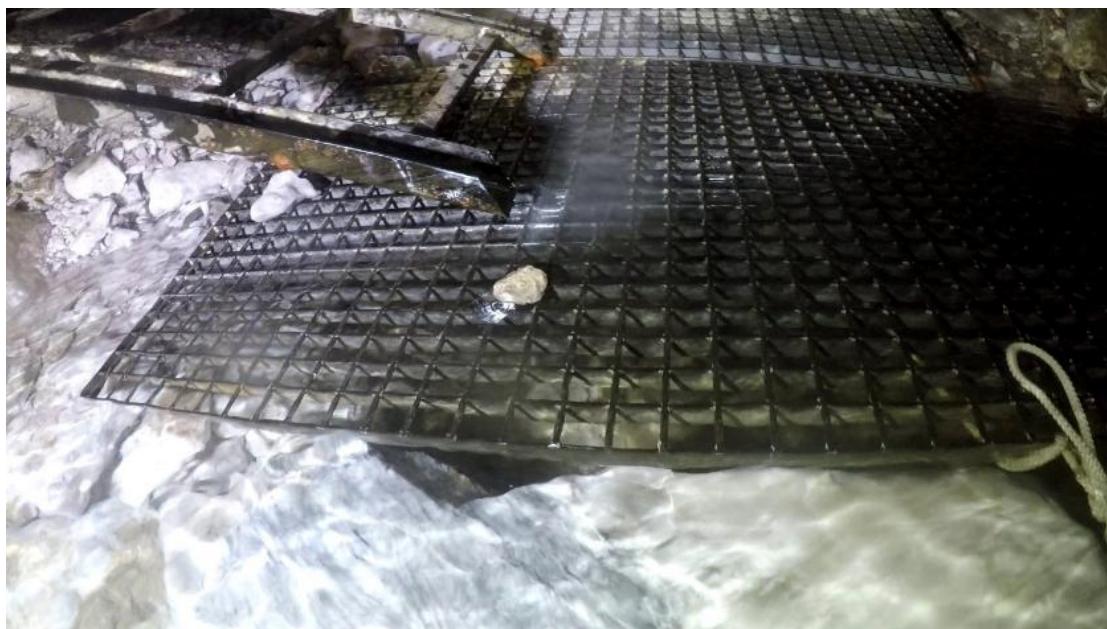
Bereits beim Abtauchen im Schacht in Richtung Pegelraum musste mit den unter Wasser umhertreibenden Einbauten und Gegenständen vorliebgenommen werden. Nicht befestigte Leinenenden, Kabel und Anderes trieb durchs Wasser und wartete geduldig in der Dunkelheit nur darauf einen achtlosen Taucher zu umschlingen. Auch das durch Wellenschlag und aufsteigendem Ausatemgas von der Firste herunterbrechende Gestein war mit Vorsicht zu genießen. Diese Situation war bis in den Chaos Dom vorzufinden, was ein längeres Verweilen, um Proben zu nehmen oder Beobachtungen zu machen, deutlich erschwerte. Für das untrügliche Gefühl falsch an dieser Stelle zu sein, halfen diese kleinen Hinweisschläge. Ein Ablesen der Pegellatte war in Anbetracht der Wasserstandshöhe nicht mehr möglich. Noch einige Monate zuvor sind Pegel zwischen 0 und 50 cm gemessen worden. Jetzt ist der Pegel bei 100 cm völlig überflutet. Mit dem Tiefenmesser konnten die Pegel 0 cm, 50 cm und 100 cm mit der Tauchtiefe verglichen werden. Bei dem Pegelwert 0 cm, was dem niedrigsten zu messenden Wasserstand entspricht, haben wir eine Tauchtiefe von 250 cm festgehalten. Bei 50 cm entsprechend 200 cm und bei dem letztbaren höchsten Wert an der Latte von 100 cm eine Wassersäule von immer noch 150 cm. Das bedeutet im Umkehrschluss, dass der Wasserspiegel in der Höhle um mehr als zwei Meter angestiegen sein muss.

Abtauchstelle, etwa ein Jahr zuvor. Üblicherweise etwa 10-20 cm unter Wasser und frei von Ablagerungen.

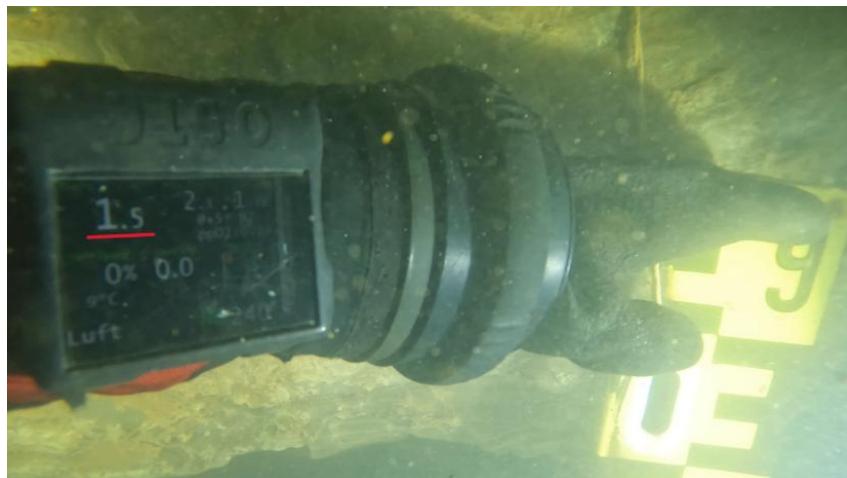
Der größte ablesbare Wert des Pegels, welcher sich bereits in 1,5 m Tauchtiefe befindet.

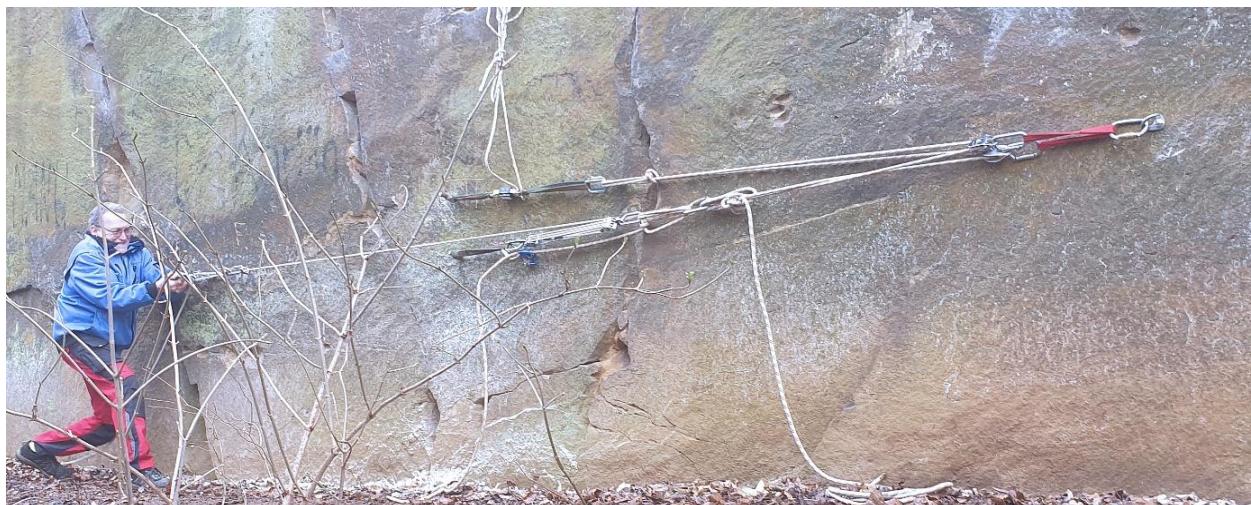
Dabei erfolgte eine radiale Belastung per Handzug über mehrere Flaschenzüge. Die maximal aufgebrachte Last betrug 12 kN, dann versagte der verstärkte Baumarkt-Flaschenzug (3vs4 Rollen, 8 mm Zugseil).

Falk Thieme beim radialen Lasttest unter Verwendung mehrerer gekoppelter Flaschenzüge. Ganz rechts der zu prüfende Anker. Links oben ein Fixpunkt mit der gegen Absturz gesicherten Kraftmessdose. Links unten ein zweiter Fixpunkt, gegen den mit einem verstärkten Flaschenzug 4vs3 Rollen/8mm-Seil gezogen wird. Der Prüfer links zieht über einen weiteren einfachen Flaschenzug.

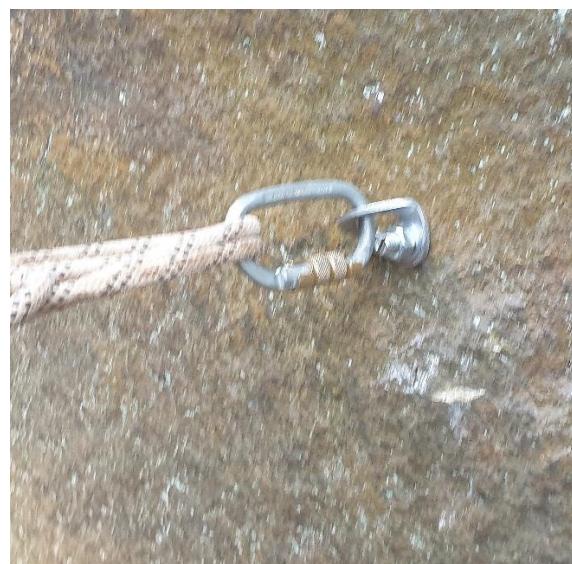
Situation axiale Belastung.

Bei der axialen Belastung per Handzug konnte nur eine Maximalbelastung von fast 2,5 kN erreicht werden, da der Baumarkt-Flaschenzug nicht mehr zur Verfügung stand.

In beiden Fällen zeigte der Anker keinerlei signifikante Verformung oder Auszug. Mit Hilfe dieser Konstellation an Flaschenzügen konnte zwar die prinzipielle Tauglichkeit des Ankers für die geplanten Zwecke überprüft, aber die geforderten Mindestnormwerte nicht annähernd erreicht werden.

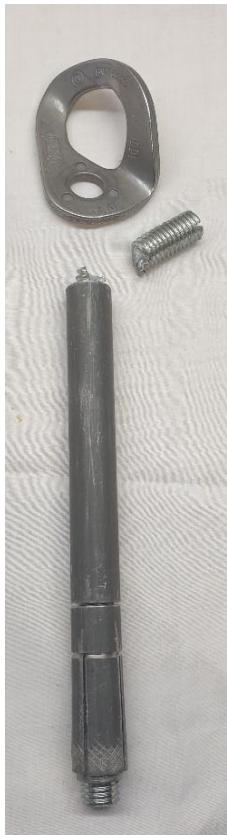
Bei ca. 2 kN hatte sich die Winkellasche ca. 1 mm abgehoben, bei 2,8 kN um ca. 2 mm. Bei 3,8 kN (3 mm Hub) begann sich der Schenkel der Winkellasche am Lastangriff zu verformen. Bei einem Hub von 4 mm und einer Kraft von 4,5 kN hatte sich der Anker ca. 2 mm aus dem Betonblock bewegt. Mit weiterer Laststeigerung wurde der Keil nun zunehmend in die Spreizhülse hineingezogen, bis die maximale Spreizfähigkeit erreicht war und der Keil nun maximalen Druck auf das Bohrloch ausügte. Bei sofortiger Entlastung des Ankers in dieser Situation wäre die Mutter nun locker gewesen und hätte nachgezogen werden können. Der Test wurde aber nicht unterbrochen, so dass die ca. 10 mm von der Rohrhülse einseitig abgehobene Bohrhakenlasche den nun gut sichtbaren Gewindestab (M12) ebenfalls langsam weiter verbiegen konnte. Mit konstant steigender Last verformten sich Winkellasche und Gewindestab weiter.

Die maximale Kraft wurde bei 18,7 kN gemessen, wobei sich das System um 29 mm verformt hatte. Anschließend fiel die Last wieder ab, nur der Gewindestab verbog und dehnte sich im Austrittsbereich weiter, bis er bei 15,3 kN und einem Weg von 30,7 mm infolge der Verbiegung und der Kerbwirkung des Gewindes brach.

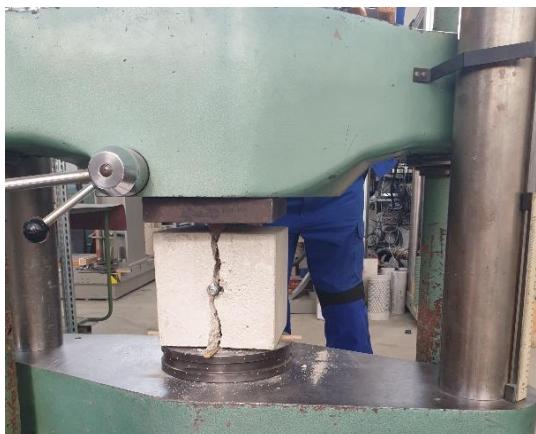
Zur Gesamtbeurteilung wurde der Betonwürfel nach dem Test auf der Ebene des Bohrlochs mit einer speziellen Presse gespalten und der Anker somit freigelegt. Dadurch war deutlich zu erkennen, dass der Keil fast vollständig in die Spreizhülse eingedrungen war. Spreizhülse und Rohrhülse waren unbeschädigt. Unmittelbar am Austrittsbereich war die Verbiegung des Gewindestückes am stärksten, wo letztlich auch der Bruch eintrat. Das abgebrochene Gewindestück mit Winkellasche, Scheibe und Mutter war dagegen kaum beschädigt, die Mutter ließ sich leicht von Hand bewegen. Am Bohrlochaustritt des Betonwürfels waren nur minimale Ausplatzungen zu sehen. Im Bereich des Konus war das Gewinde M12 so stark beansprucht, dass der Konus nicht mehr von Hand gedreht werden konnte.

Maschine zum Spalten des Betonwürfels

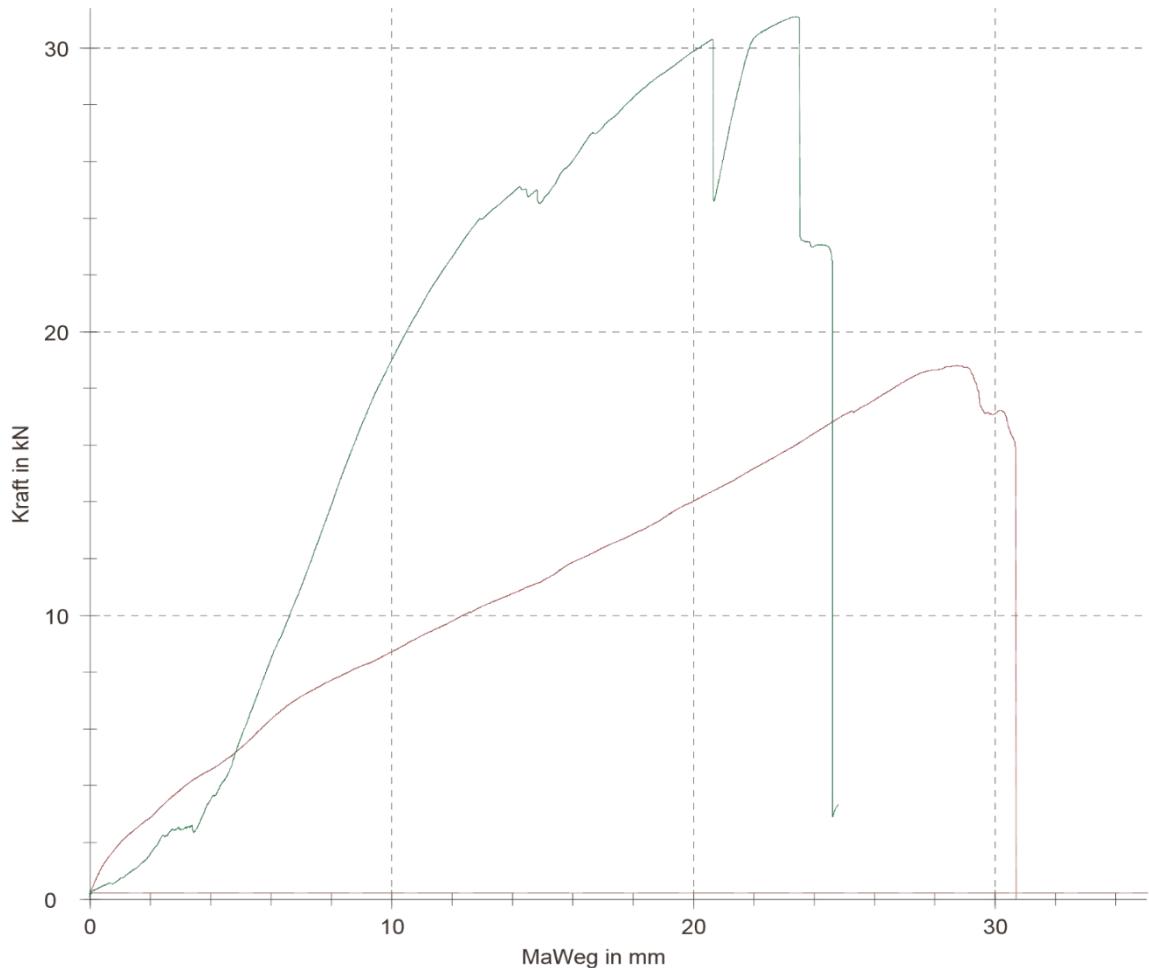
Bei einer Last von 30,1 kN und einem Weg von 20,7 mm brach der Betonwürfel horizontal. Damit sank die Messkraft schlagartig auf 24,6 kN, die Last wurde nun vollständig vom System der Einspannung des Betonwürfels übernommen. Damit konnte trotz des Risses bei weiterem Weg die Last wieder ansteigen.

Die maximale Kraft wurde mit 31,1 kN gemessen, wobei sich das System bis dahin um 23,5 mm verformt hatte. Anschließend begann die Winkellasche zu versagen, bis sie bei einer Last von 22,1 kN und einem Weg von 24,6 mm aufriss.

Auch wenn die Winkellasche gebrochen ist und der Gewindestab gehalten hat, so wurde der Gewindestab doch deutlich verbogen. Der Bereich der stärksten Biegung lag dabei wenige Millimeter im Felsen. Durch die Querbelastung hat der Gewindestab die Last auf die Rohrhülse übertragen und diese wiederum die Last auf den Felsen, wobei dieser im Randbereich deutlich ausgeplatzt und leicht gerissen ist. Dadurch hat sich auch die Rohrhülse im Randbereich leicht verformt. Bei welcher Last diese Verformung eingetreten ist, konnte nicht beobachtet werden.
